FELMÉRÉSI JEGYZŐKÖNYV FJ-0041

1. **A felmérés tárgya:** játszótéri eszköz állapotfelmérése
2. **A játszótéri eszköz üzemeltetőjének**
 neve: Brunszvik Teréz Óvoda
 címe: 2462 Martonvásár, Deák u. 3.
3. **A felmérés helyszíne:** 2462 Martonvásár, Deák u. 3.
4. **A felmérés időpontja:** 2019. november 15.
5. **Felmérés végző:** Tarcsi József, Magyar Szabványügyi Testület, 1082 Budapest, Horváth M. tér 1.
6. **Felmérési követelmények:**

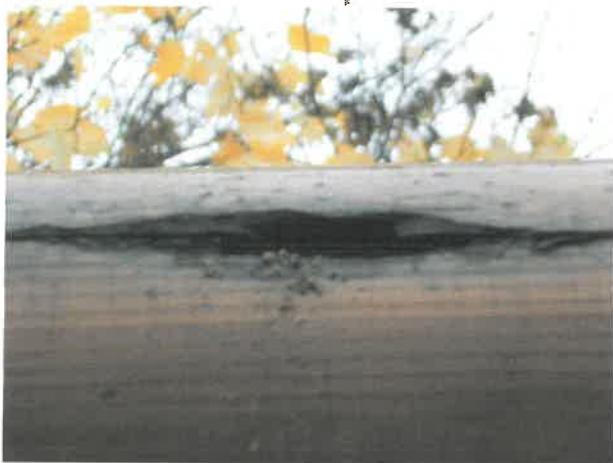
2/2

A játszótéri eszköz sorszáma, megnevezése	Vonatkozó követelmény a 6. pontból	A játszótéri eszköz és talaja	
		a követelményektől való eltérés leírása	javaslat
1.) csúszdaház mászóhálóval	1, 3	-	-
2.) hintaállvány 1.	1, 2	- korhadt felső gerenda (2/2).	csere
3.) hárommodulos mászó	1	-	-
4.) libikóka 1.	1, 4	-	-
5.) HDPE homokozó 1.	1	-	-

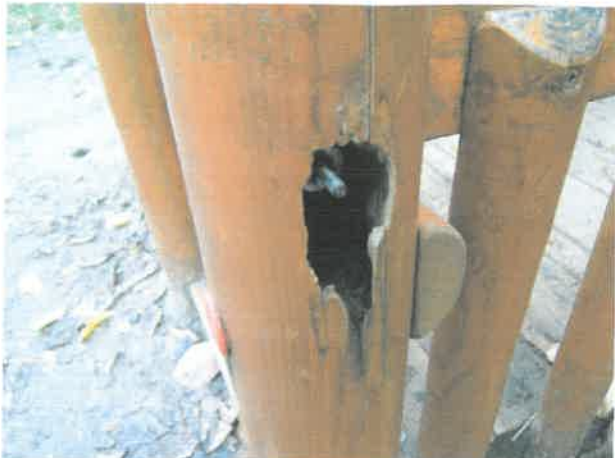
7/2

6.) HDPE homokozó 2.	1	-	-
7.) babakáz 1.	1	- korhadt oszlop (7/2).	csere
8.) libikóka 2.	1, 4	-	-
9.) hintaállvány 2.	1, 2	- összeállt ütéscsillapító talaj, - hiányzó keretelem.	lazítás, pótlás

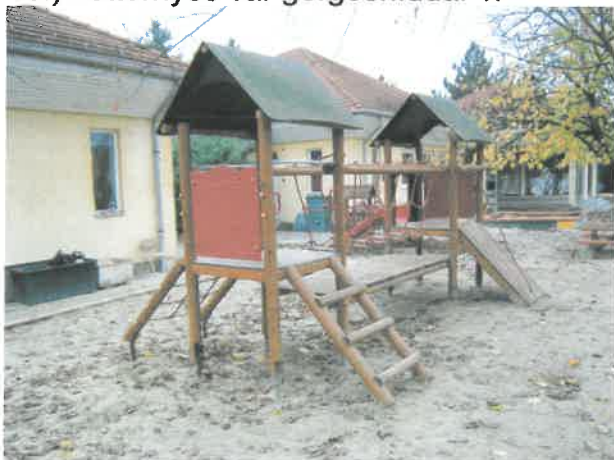
10.) kéttornyos vár görgőshíddal 1.	1, 3	- hiányzik a talaj az eszköz körül, ezért az emelvény 1 m-nél magasabb lett, ami már ütéscsillapító talajt igényelne.	feltöltés

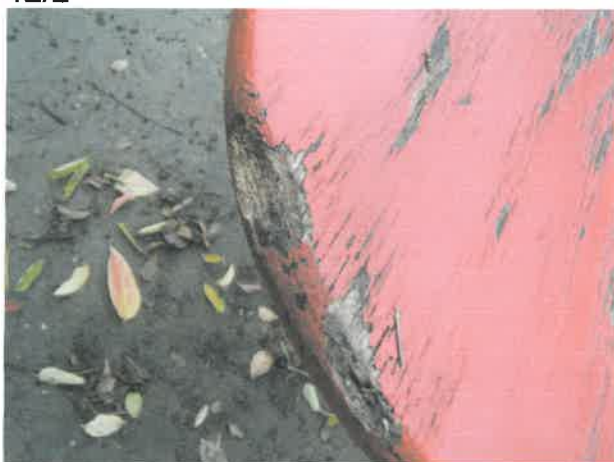
12/2

11.) homokozó 1.	1	-	-
12.) lóhere rugós játék	1, 4	- szálkás ülőke (12/2).	javítás
13.) libikóka 3.	1, 4	-	-
14.) libikóka 4.	1, 4	-	-
15.) kéttornyos vár görgőshíddal 2.	1, 3	-	-

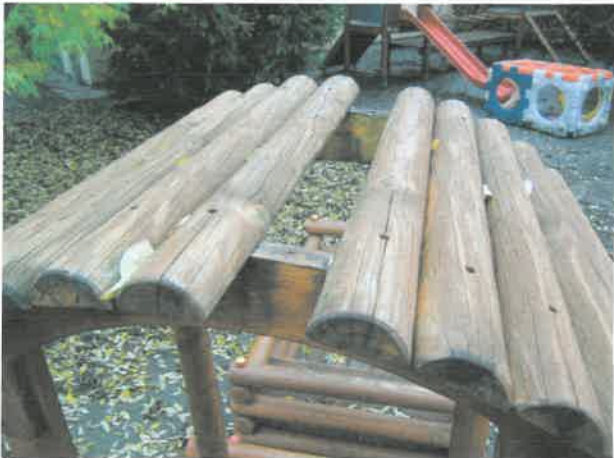
16/2

16.) kisvonat	1	- hiányzó tetőléc (16/2), - korhadt mozdonyrúd (16/3).	pótlás csere
17.) hintaállvány 3.	1, 2	-	-
18.) babakáz 2.	1	-	-
19.) homokozó 2.	1	-	-

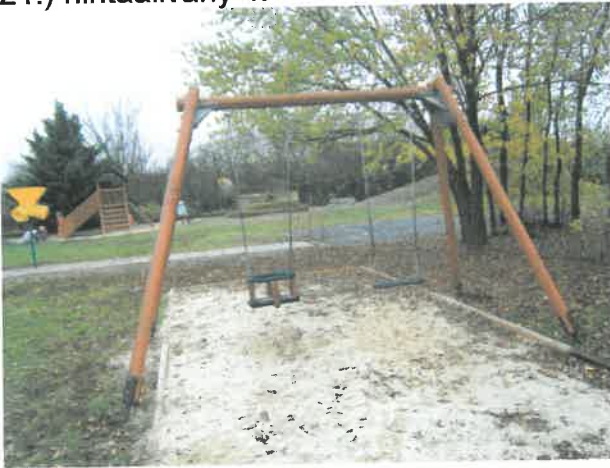
20.) HDPE homokozó 3.	1	-	-
21.) hintaállvány 4.	1, 2	- összeállt ütéscsillapító talaj.	lazítás
22.) homokozó 3.	1	-	-
23.) kéttornyos vár görgőshíddal 3.	1, 3	-	-

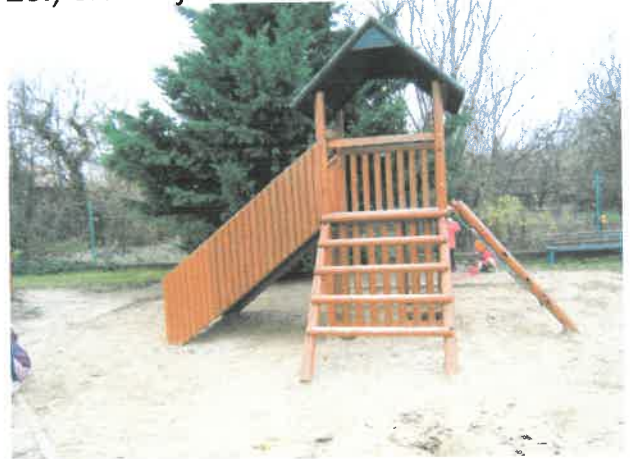
25.) őrtoronny

24.) libikóka 5.	1, 4	-	-
25.) óratorony	1	- kitört a rámpa melletti oszlop, - korhadt a mászóháló tartóoszlopa (25/2), - korhadt létrafok, - összeállt ütéscsillapító talaj.	csere, lazítás
