FELMÉRÉSI JEGYZŐKÖNYV FJ-0041

1. **A felmérés tárgya:** játszótéri eszköz állapotfelmérése
2. **A játszótéri eszköz üzemeltetőjének**
 neve: Brunszvik Teréz Óvoda
 címe: 2462 Martonvásár, Deák u. 3.
3. **A felmérés helyszíne:** 2462 Martonvásár, Deák u. 3.
4. **A felmérés időpontja:** 2019. november 15.
5. **Felmérés végző:** Tarcsi József, Magyar Szabványügyi Testület, 1082 Budapest, Horváth M. tér 1.
6. **Felmérési követelmények:**

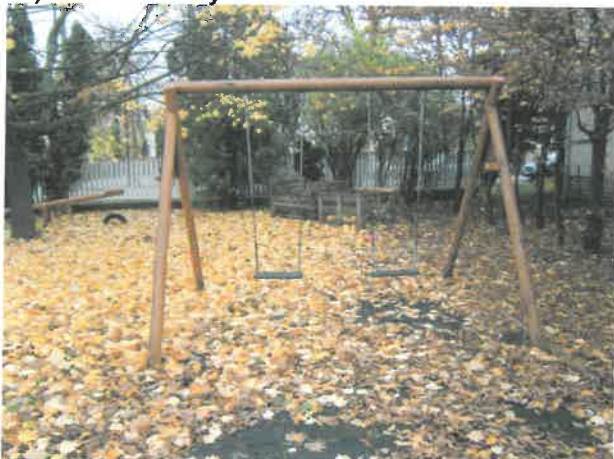
A játszótéri eszköz sorszáma, megnevezése	Vonatkozó követelmény a 6. pontból	A játszótéri eszköz és talaja	
		a követelményektől való eltérés leírása	javaslat
1.) csúszdaház mászóhálóval	1, 3	-	-
2.) hintaállvány 1.	1, 2	- korhadt felső gerenda (2/2).	csere
3.) hárommodulos mászó	1	-	-
4.) libikóka 1.	1, 4	-	-
5.) HDPE homokozó 1.	1	-	-

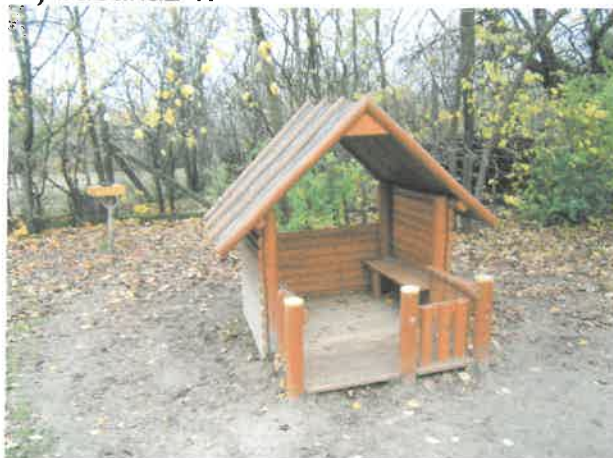
7.) babaház 1.

6.) HDPE homokozó 2.	1	-	-
7.) babakáz 1.	1	- korhadt oszlop (7/2).	csere
8.) libikóka 2.	1, 4	-	-
9.) hintaállvány 2.	1, 2	- összeállt ütéscsillapító talaj, - hiányzó keretelem.	lazítás, pótlás
