**194/2020. (VIII.06.) határozat 1. melléklete:**

**Martonvásár Város Önkormányzatának  
tulajdonában lévő ingatlanok állapotfelmérése**

**2019. december 31-i állapot szerint**

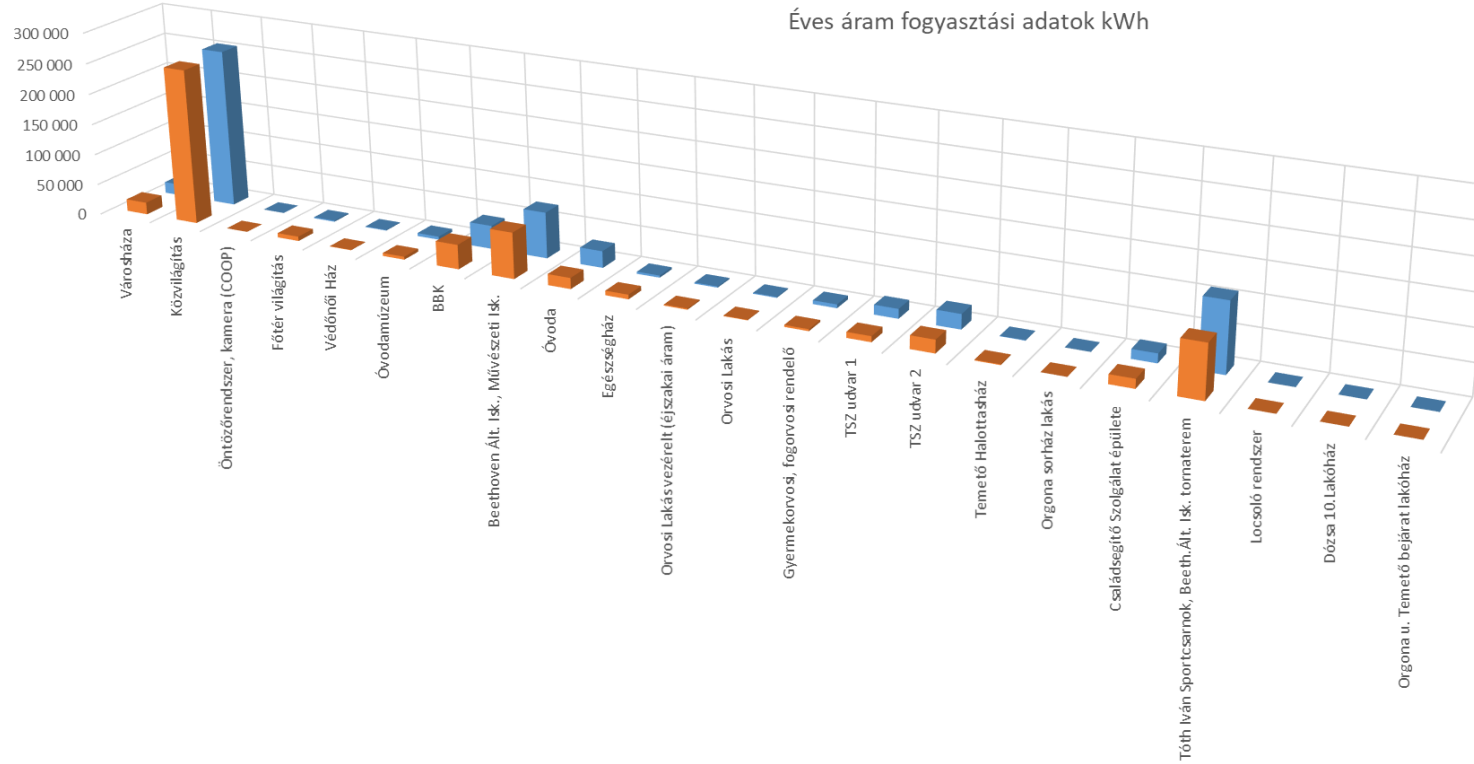
Éves áram fogyasztási adatok kWh

Városháza	Közvilágítás	Öntözőrendszer, kamera (COOP)	Főtér világítás	Védőnői Ház	Óvodamúzeum	BBK	Beethoven Ált. Isk., Művészeti Isk.	Óvoda	Egészségház	Orvosi Lakás vezérelt (éjszakai áram)	Orvosi Lakás	TSZ udvar 1	TSZ udvar 2	Gyermekorvosi, fogorvosi rendelő	Temető Halottasház	Orgona sorház lakás	Családsegítő Szolgálat épülete	Tóth Iván Sportcsarnok, Beeth.Ált. Isk. tornaterem	Locsoló rendszer	Dózsa 10.Lakóház	Orgona u. Temető bejárat lakóház
■ Éves fogyasztás 2018	18 315	255 892	46	1 742	1 037	4 946	37 671	74 058	26 914	3 425	1 871	1 385	5 903	15 365	23 993	715	0	14 952	110 109	0	60	0
■ Éves fogyasztás 2019	19 520	252 039	152	7 078	723	4 760	39 351	74 106	17 696	7 306	1 703	845	3 080	9 229	20 941	1 261	0	14 865	84 670	86	1	0

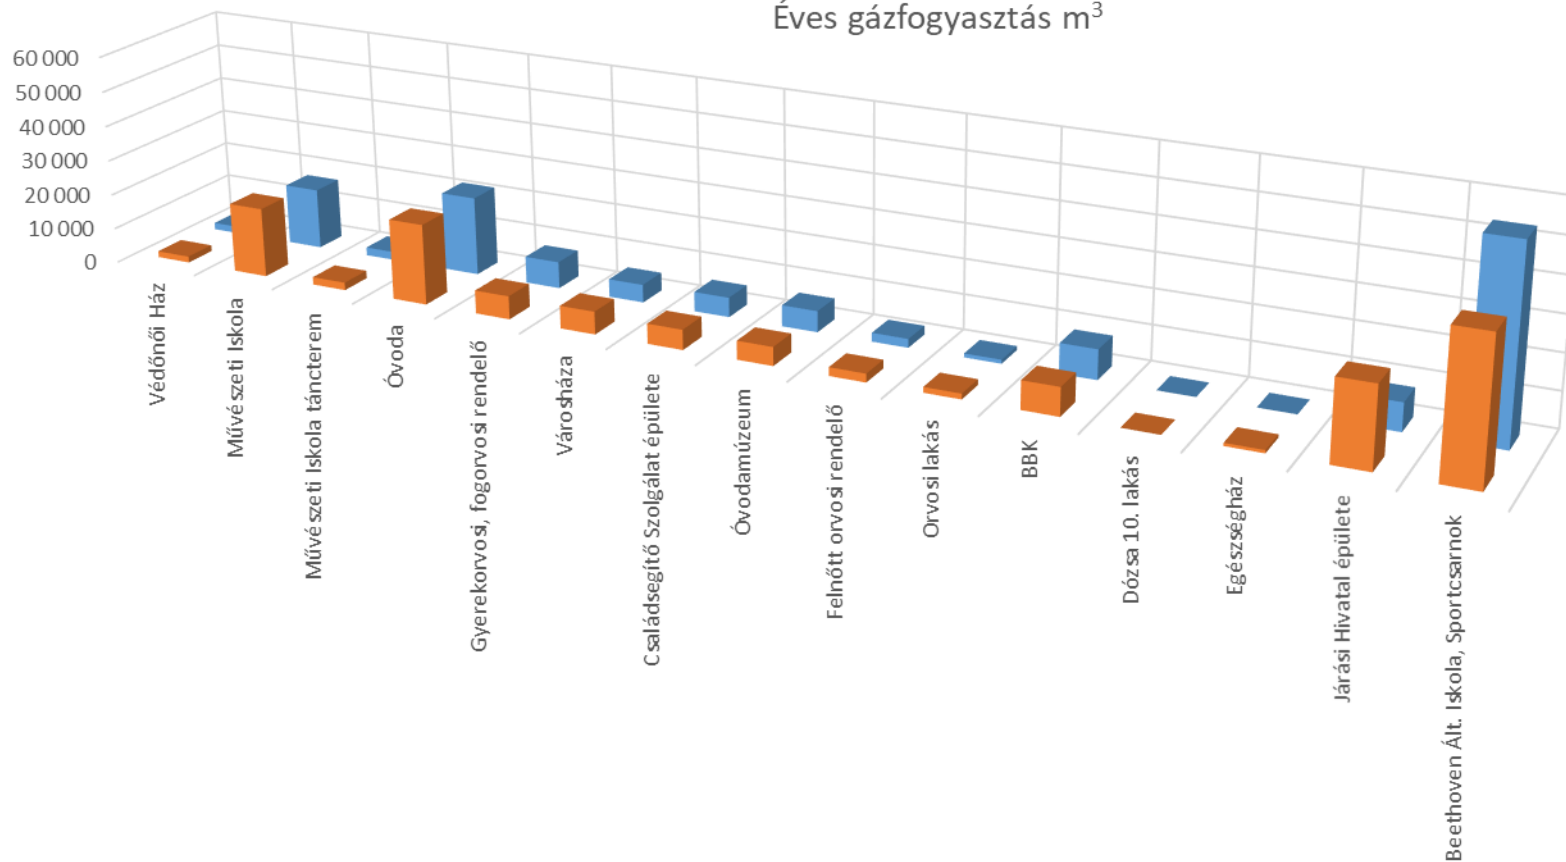
### Éves gázfogyasztás m<sup>3</sup>

A földgáz főmérők közül a Szent László u. 2. két nagyfogyasztású mérői közül az első a Járási Hivatal és a Könyvtár épületét, míg a második a Tóth Iván Sportcsarnok és a Beethoven Általános Iskola teljes épületét ellátja. A fogyasztás megosztása használati arány szerint történik. A Művészeti Iskola és az Óvoda fogyasztása is nagyon nagymértékű. Az Iskola a rossz szigeteltsége, míg az Óvoda a nagy gyermeklétszám, és a kisgyermek gondozása által megkívánt magasabb hőmérsékletnek köszönhetően.

Védőnői Ház	Művészeti Iskola	Művészeti Iskola táncterem	Óvoda	Gyerekorvosi, fogorvosi rendelő	Városháza	Családsegítő Szolgálat épülete	Óvodamúzeum	Felött orvosi rendelő	Orvosi lakás	BBK	Dózsa 10. lakás	Egészségház	Járási Hivatal épülete	Beethoven Ált. Iskola, Sportcsarnok
■ Éves fogyasztás 2019 m <sup>3</sup>	1 745	19 728	2 170	22 896	6 584	6 441	5 692	5 291	2 439	1 588	8 002	0	855	22 694	40 068
■ Éves fogyasztás 2018 m <sup>3</sup>	1940	17180	2325	22335	7582	5096	5570	5989	2488	1106	8433	0	0	7911	53938

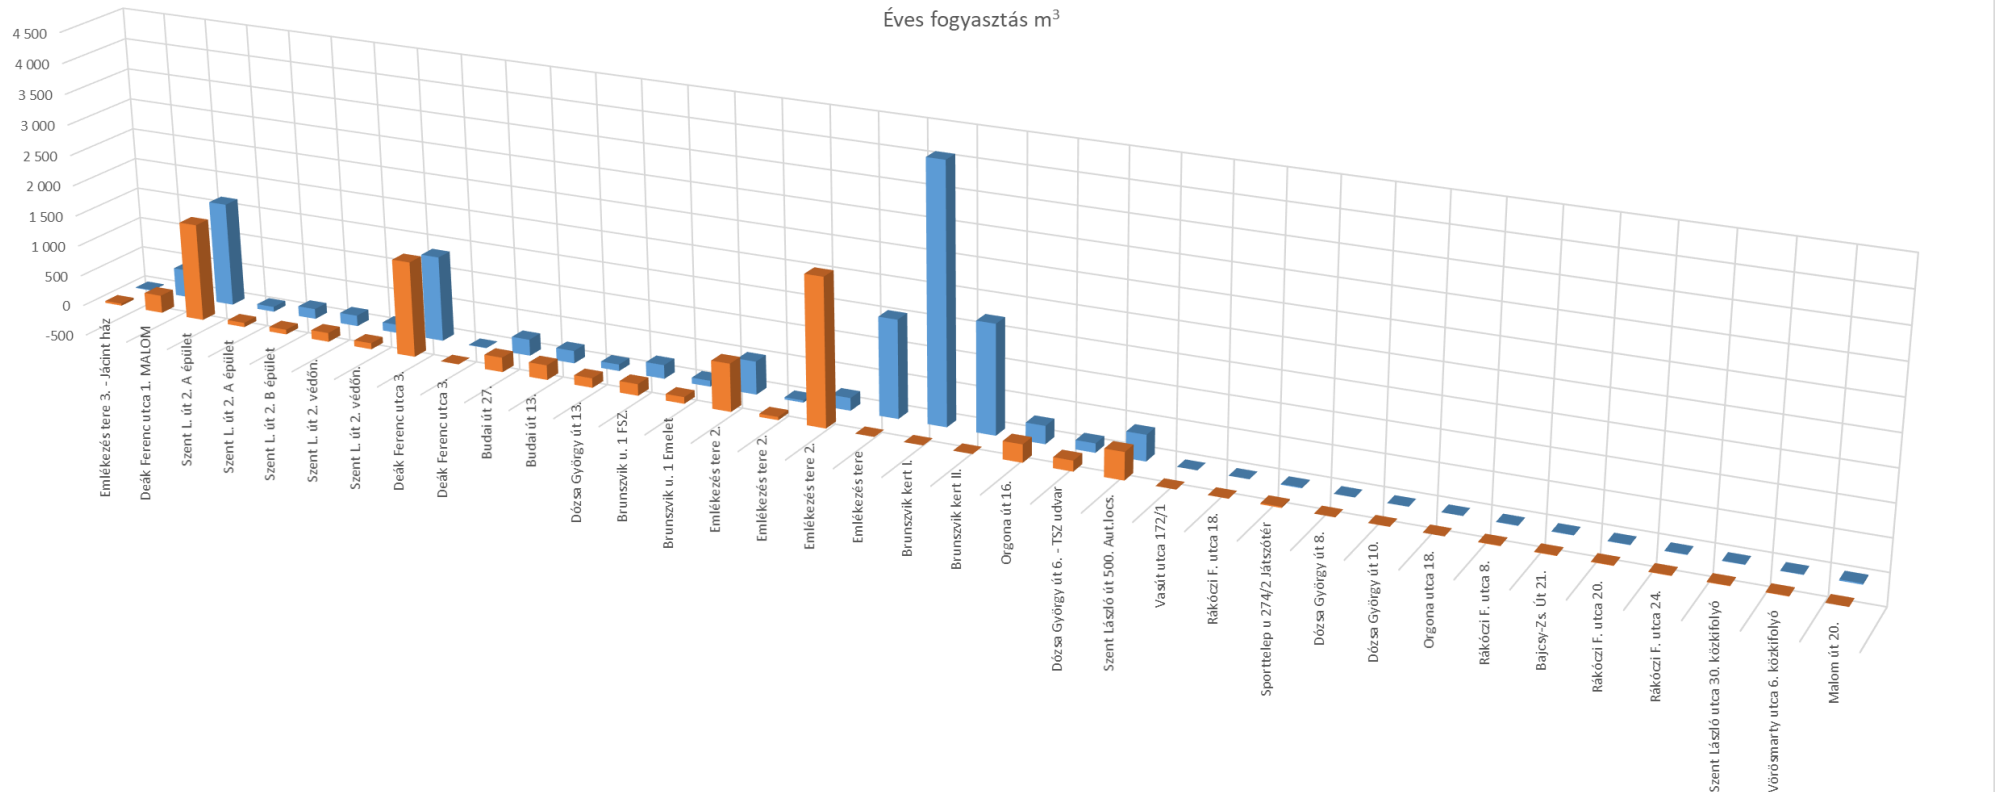
Éves fogyasztás m<sup>3</sup>

Emlékez és tere 3. - Jácint ház	Deák Ferenc utca 1. MALOM	Szent L. út 2. A épület	Szent L. út 2. A épület	Szent L. út 2. B épület	Szent L. út 2. védőn.	Szent L. út 2. védőn.	Deák Ferenc utca 3.	Deák Ferenc utca 3.	Budai út 27.	Budai út 13.	Dózsa György út 13.	Brunszvik u. 1.FSZ.	Brunszvik u. 1.Emelet	Emlékezés tere 2.	Emlékezés tere 2.	Emlékezés tere 2.	Emlékezés tere	Brunszvik kert I.	Brunszvik kert II.	Orgona út 16.	Dózsa György út 6. - TSZ udvar	Szent László út 500. Aut.locs.	Vasút utca 172/1	Rákóczi F. utca 18.	Sporttelep u 274/2 látározóter	Dózsa György út 8.	Dózsa György út 10.	Orgona utca 18.	Rákóczi F. utca 8.	Bajcsy-Zs. Út 21.	Rákóczi F. utca 20.	Rákóczi F. utca 24.	Szent László utca 30. közkifolyó	Vörösmarty utca 6. közkifolyó	Szent László utca 30. közkifolyó	Vörösmarty utca 6. közkifolyó	Malom út 20.		
Éves fogyasztás 2019	32	285	1 571	70	144	77	135	1 531	3	233	235	152	185	107	761	51	2 347	0	0	0	283	169	434	1	2	18	1	2	0	6	6	6	6	6	6	6	6	6	6	0

Éves fogyasztás 2018	11	452	1 674	80	163	172	135	1 366	7	261	201	105	220	95	526	35	2 011	1 552	4 095	1 731	285	146	411	0	2	12	-1	-2	0	-6	-6	-6	-6	-6	-6	-6	-6	-6	-6	19

A legnagyobb vízfogyasztó a Brunszvik Teréz Óvoda. Az intézményben 3 mosógéppel történik a mosás (asztalterítők, kötények, függönyök évente kétszer, plüss állatok, stb.), a konyhában két elavult mosogatógép működött, emellett van kézi mosogatás is. A gyerekek a napi háromszori étkezés előtt és után kezet mosnak, wc-t használnak, délben fogat mosnak. A fűvet rendszeresen locsolják, valamint a virágokat, a nyári élel (június, július) alatt az "esőztetőben" fürdetik a gyerekeket, nyáron használnak vizet játékokhoz is. A kerti locsolást almérő biztosítja. A második legnagyobb felhasználó az általános iskola, ahol, noha létszámban többen vannak, a fogyasztásuk fajlagosan jóval kevesebb, hiszen itt a gyerekek mosdóhasználatát jóval ritkább, nincsenek folyamatosan működő mosó-, és mosogatógépek, nem locsolják az udvart, nyáron az intézmény üres.

Az Emlékezés tere 2018. évi kiugró fogyasztása a többszöri csőtörésnek, és a gépészeti rendszer meghibásodásainak köszönhető. 2018 őszén locsolórendszer lett itt is kiépítve. Tekintettel az egyre csapadékszegényebb időjárásra és az ápolat felületeink növekvő méretére, a locsolási vízszükséglet a jövőben még erősebben növekszik. Szükség lenne saját üzemeltetésű kutakra a locsolás gazdaságosabbá tételéhez és üzemeltetését kialakító program, amely lehetővé teszi, hogy jelenlegi – a Kutatóból kapott - víz függőségünk csökkenjen, középtávon pedig megtérülő beruházással szolgáljuk ki az Emlékezés tere-Brunszvik Kert - Brunszvik út zöldterületét. A Kutatóból még nem kaptunk vízszámlát az eddigi fogyasztásról. 200 Ft/m<sup>3</sup> + áfa becsült árral számolva a 2019.évi vízfogyasztás (7.378 m<sup>3</sup>) tartozásunk 1.874.012,- Ft.

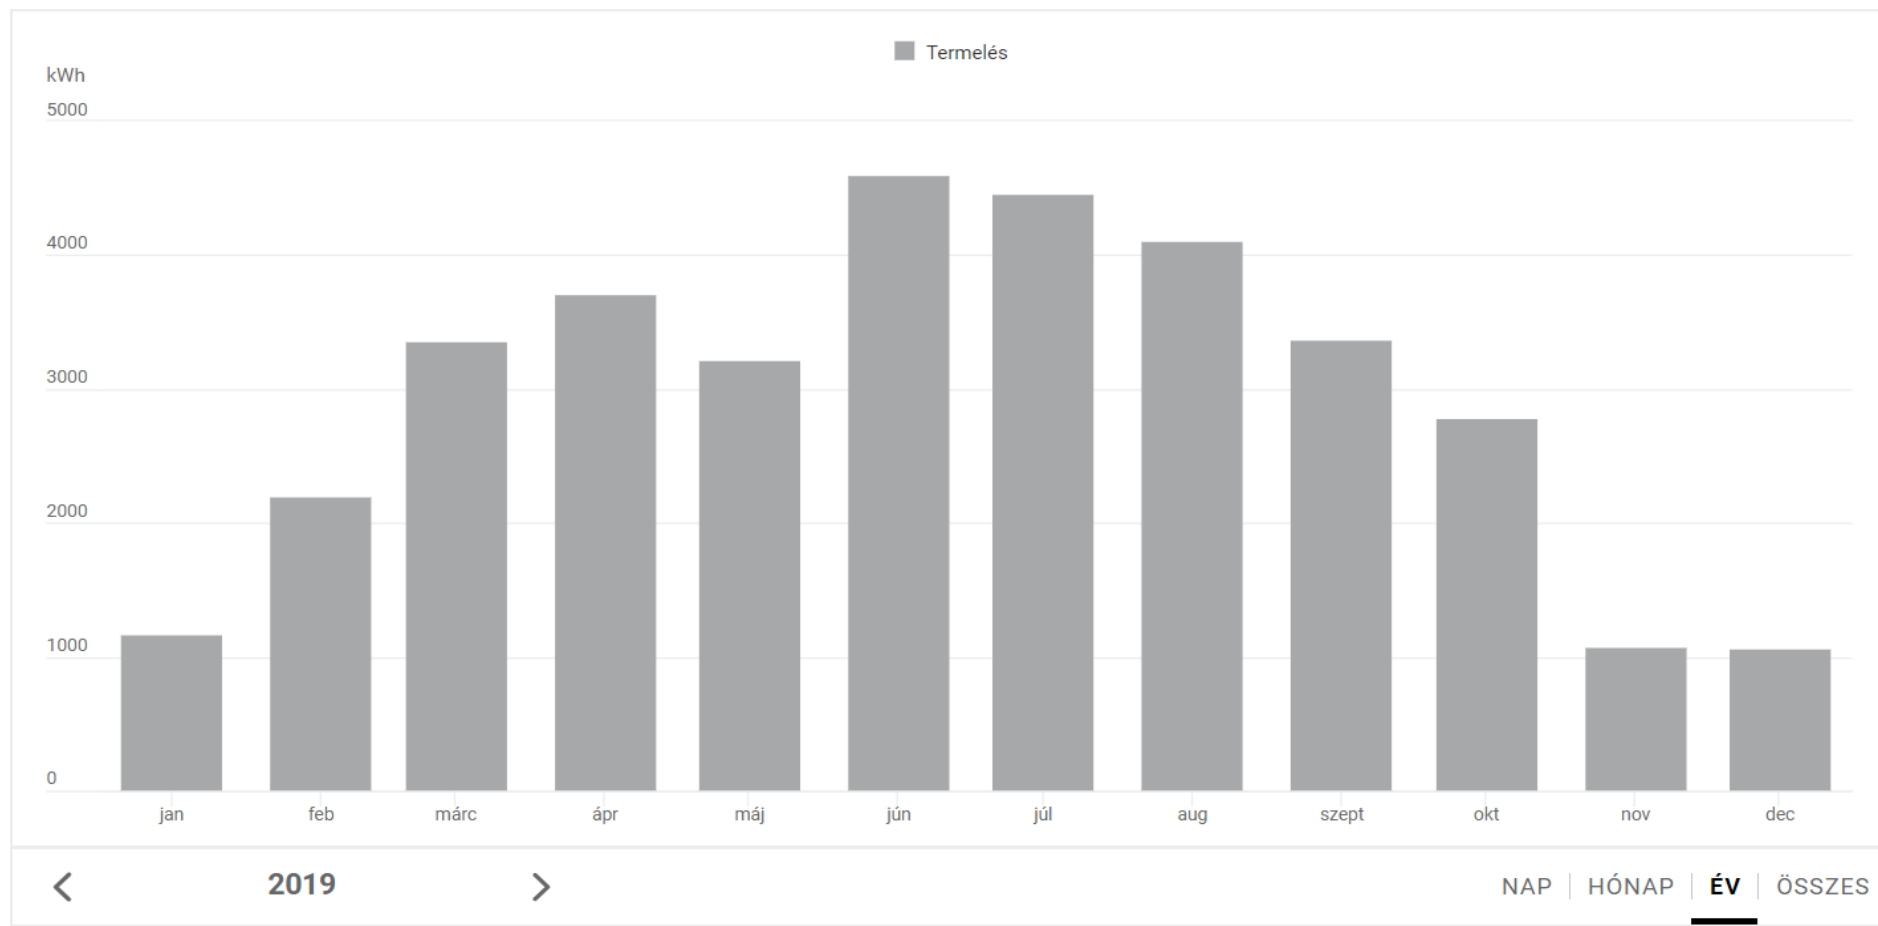
**Martonvásár Város Polgármesteri Hivatala** energiaellátását kiszolgáló napelemek 2019. évi termelési adatait az alábbi diagram mutatja be. A teljes éves termelése a napelemes rendszernek **2017-ben 35.439,19 kWh/év** volt, **2018-ban 34.470,93 kWh/év** volt, míg **2019-ben 35.134,59 kWh/év**. A napelemes rendszer 2015 óta működik. **A napi termelési adatokat** valamennyi háttérintézménynél működő napelemes rendszerével együtt a **3. számú melléklet** mutatja be.

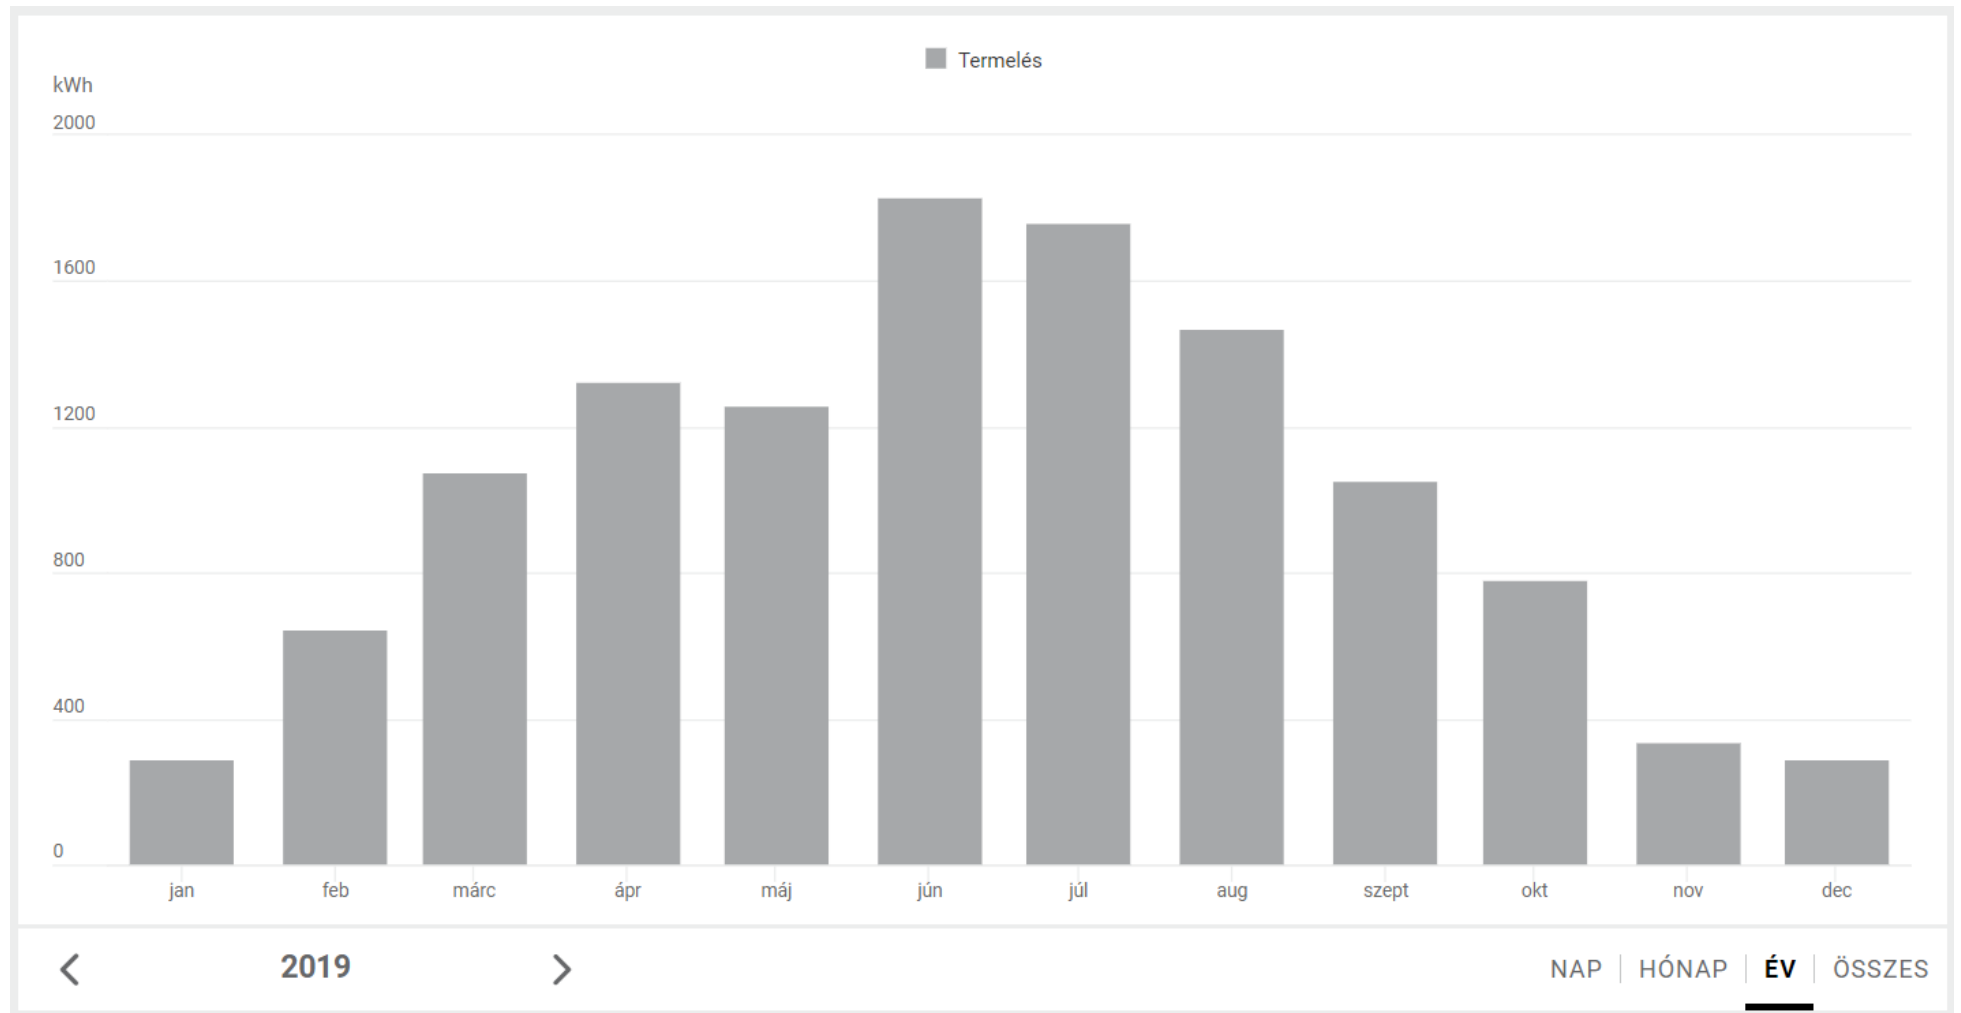
A Horváth Ottó Sportközpont területén 2018. október 12. óta működik napelem. 2019-ben a teljes éves termelése 12.117,97 kWh/év volt.
